Tändstiftets ansikte

Tändstiftets ansikte talar om hur motorn mår.

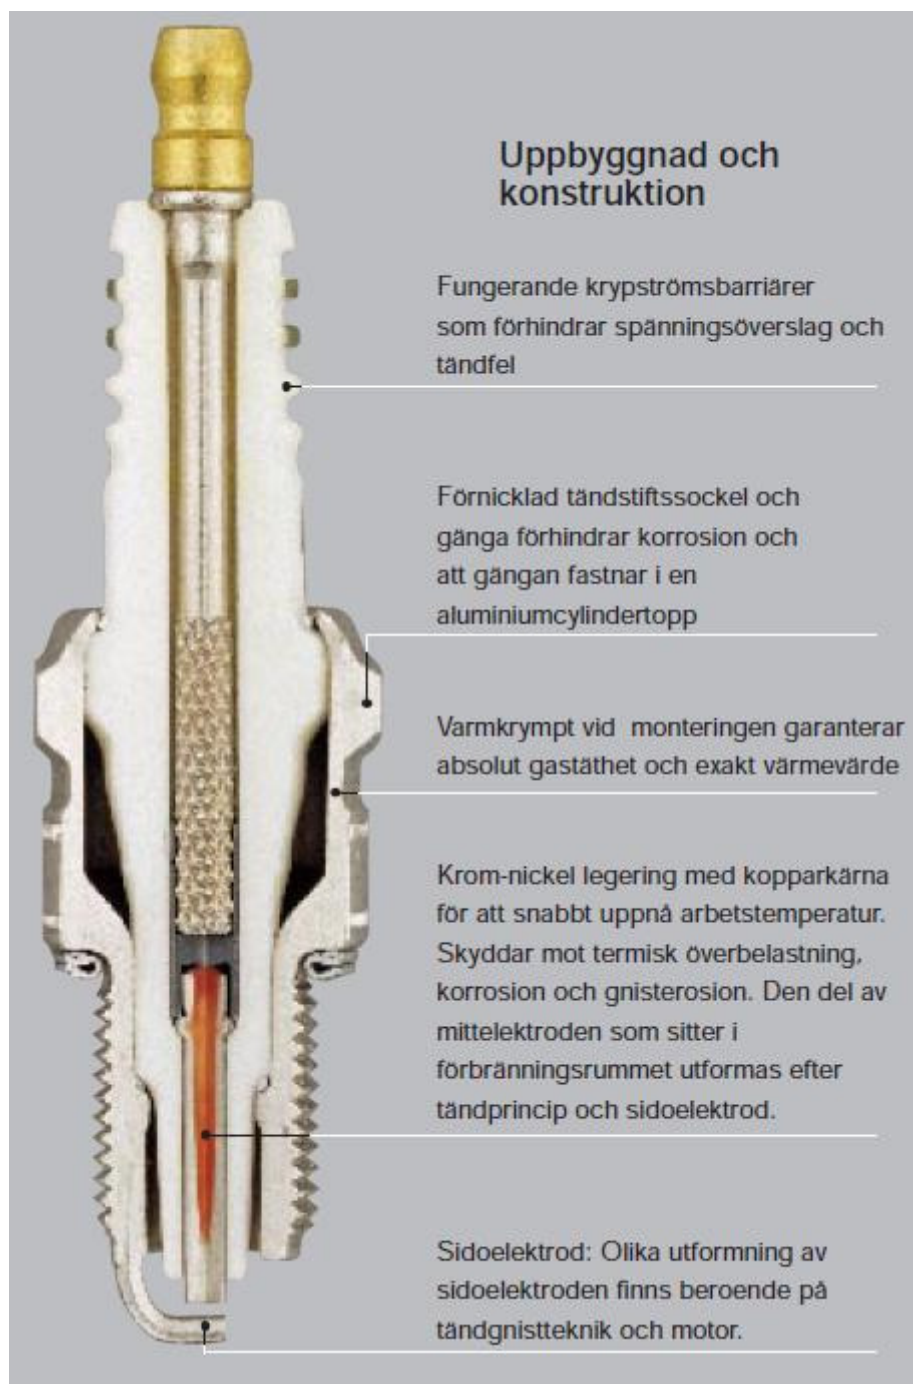
Utseendet hos tändstiftets elektroder och isolator – "tändstiftets ansikte" – ger besked om tändstiftets driftsmiljö, samt blandningens sammansättning och motorns förbränningsförlopp. Att titta på tändstiftets ansikte är en väsentlig del av motordiagnosen. Före en bedömning måste fordonet ha körts ca 10 km under omväxlande belastning. En längre tids tomgångskörning före bedömningen kan ge sotavlagringar, speciellt om motorn är kall, vilket kan gömma tändstiftsansiktets sanna bild.

①② Normal

Isolatorfoten har gråvit-grågul till rådjursbrun färg. Motorn är i ordning. Värmetalet rätt valt. Bränsleblandning och tändinställning felfria, inta tändmissar, kallstartfunktionen riktig. Inga beläggningar av blyhaltiga bränsletillsatser eller legeringsartiklar från motoroljan. Ingen termisk överbelastning.

③④ Sotigt

Isolatorföt, elektroder och tändstiftshuset täckt med sammetsliknande svart beläggning.

⑤⑥ Oljigt

Isolatorföt, elektroder och tändstiftshuset täckt med oljeglänsande sot eller oljekol.

⑦⑧ Blybelagt

Isolatorfoten fläckvis täckt av en brungul glasyr, som även kan gå över i grönt.

⑨⑩ Kraftigt blybelagt

Isolatorfoten uppvisar fläckvis tjock brungul glasyr, som även kan gå över i grönt.

⑪⑫ Askbildning

Kraftig askbeläggning på isolatorfoten av olje- och bränsletillsatser även i lufttrummet och på sidoelektroden. Porös till slaggliknande beläggning.

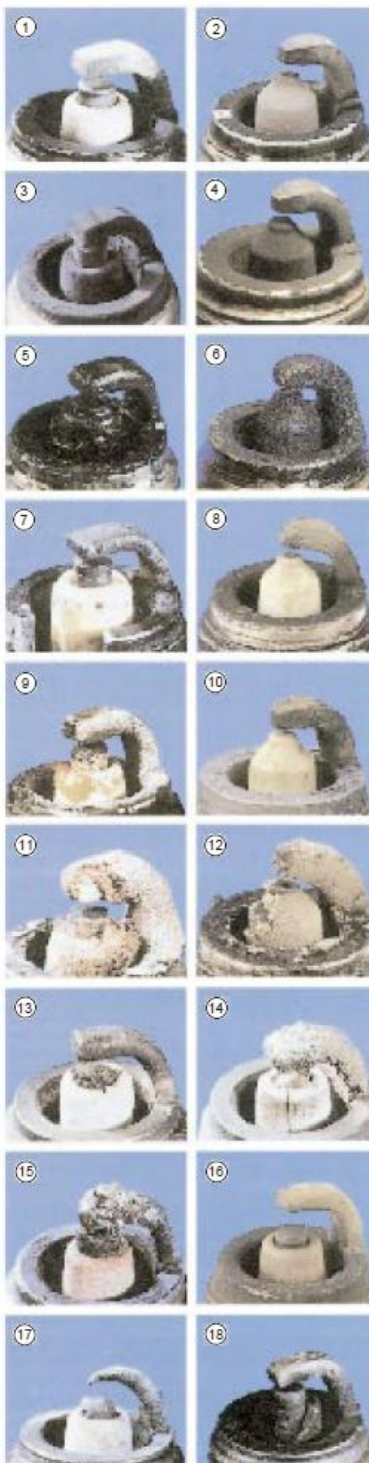
⑬ Nedsmält mittelektrod

Mittelektroden nedsmält, blåsig, svampartad, utvidgad spets på isolatorfoten.
